## **Der schwarze Vogel – ein Birdstrike in Goose Bay/ Canada verursachte fast den Verlust eines Tornados**

(The Blackbird – a birdstrike in Goose Bay nearly induced  
a crash of a Tornado)

von W. DIRSCHKE, Nörvenich

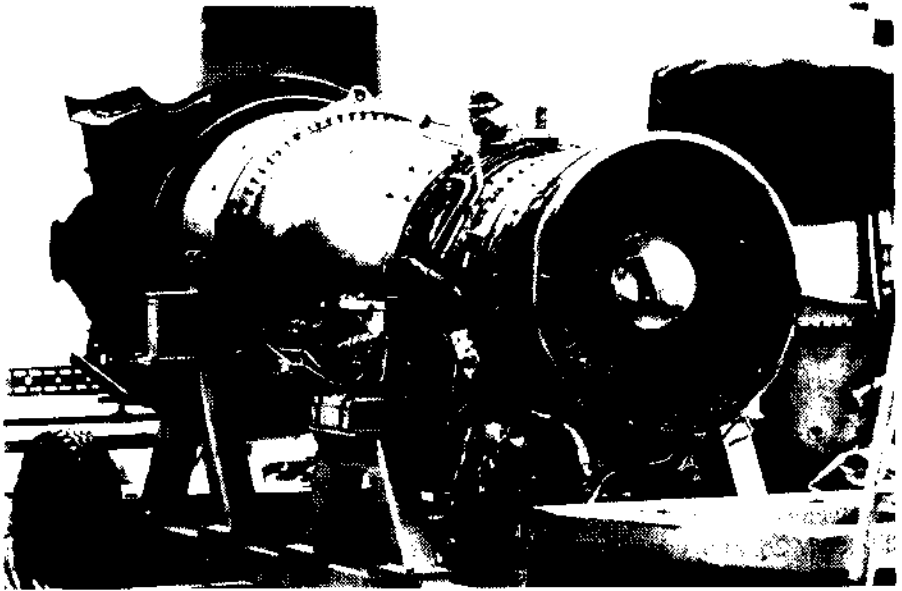
**Linkes Triebwerk:** Totalschaden beginnend von der 1. Verdichterstufe, Laufschaufeln abgerissen, Triebwerk 10 cm nach hinten gedrückt, vordere Triebwerkaufhängung gerissen, Öltank vom Außengetriebe aufgerissen.

Hauptkraftstoffleitung vom Außengetriebe abgerissen. Sichtbare Hitzeschäden im hinteren Triebwerkbereich. Triebwerk liegt mit dem Außengetriebe auf der vorderen Triebwerkraumklappe auf.

Sämtliche Kabelbäume im Triebwerkraum verschmort oder verbrannt, Feuerwarndrähte, Fühler und Steuergerät zerstört.

**Rechtes Triebwerk:** Brandspuren, Spuren einer Explosion, Hitzeschäden durch Übertragungshitze. Einzelne verbrannte Kabelbäume, sämtliche Feuerwarndrähte, Fühler und Steuergerät beschädigt.

Abb. 1/2: Beschädigtes Triebwerk mit Vogelresten
