Versuche zur Vogelvergrämung vom Schlafplatz mittels Stroboskoplampe

Tests with a strobe light to scare birds from their roosting place

von E. KÜSTERS, Traben-Trarbach

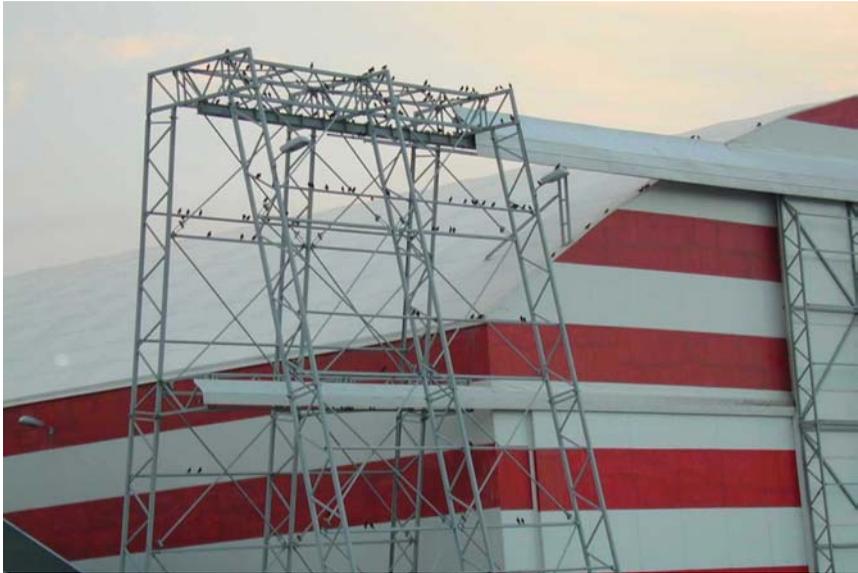
Abb. 1: Hirtenmainas auf der Torführung der Wartungshalle

Seit dem Winter 2004/2005 wird die zuvor nur sporadisch von Vögeln zur Rast genutzte Gitterkonstruktion der Torführung der oben erwähnten Halle verstärkt von Hirtenmainas als Schlafplatz genutzt (s. Abb. 1). Besonders beliebt sind die obere und die mittlere Laufschiene, da die darüber befindliche Abdeckung den Vögeln Schutz vor Witterung und Feinden bietet. Selbst innerhalb der Halle werden immer wieder einzelne Hirtenmainas angetroffen, wenn nicht alle Öffnungen rechtzeitig am Nachmittag geschlossen wurden, bevor die Mainas ihre Schlafplätze aufsuchen.

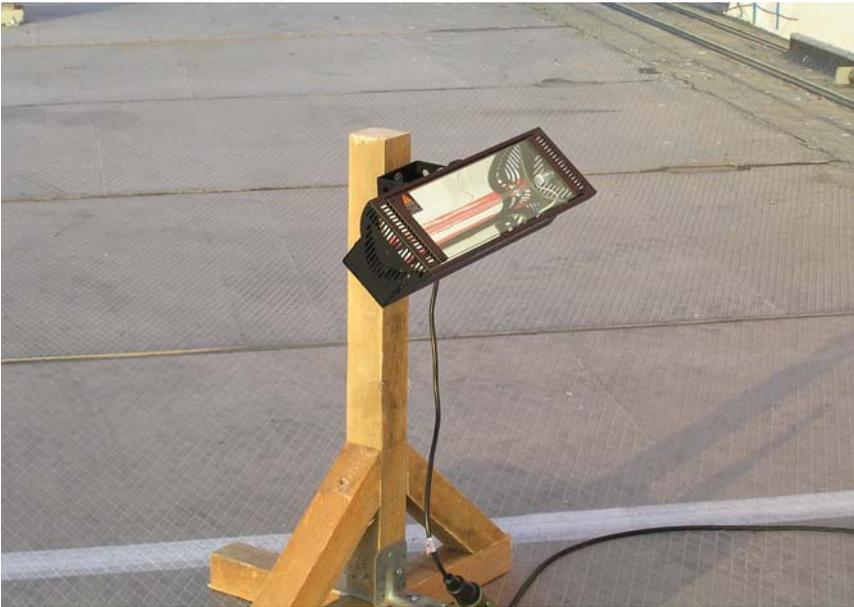
Abb. 2: Stroboskoplampe „Strobo scare“

Das zweite Gerät ist eine Stroboskoplampe (Typ „Strobo scare“) mit einer Leistungsaufnahme von lt. Prospekt 1500 Watt (lt. Angabe auf der Lampe selbst sogar 2000 Watt), die mit unterschiedlicher Blitzfrequenz betrieben werden kann (s. Abb. 2). Bei Verwendung der Stroboskoplampe innerhalb von Hallen sollten nach Angaben der Firma die betroffenen Vögel in wilde Panik geraten, unkontrolliert gegen Wände und Decken fliegen und abstürzen.
